**Projekt: Grundstück „Siepener Weg 10“ / Aufstellung Bebauungsplan Nr. 74
„Fröbelstraße“, Stadt Meinerzhagen**

hier: orientierende Gefährdungsabschätzung

1 AUFGABENSTELLUNG

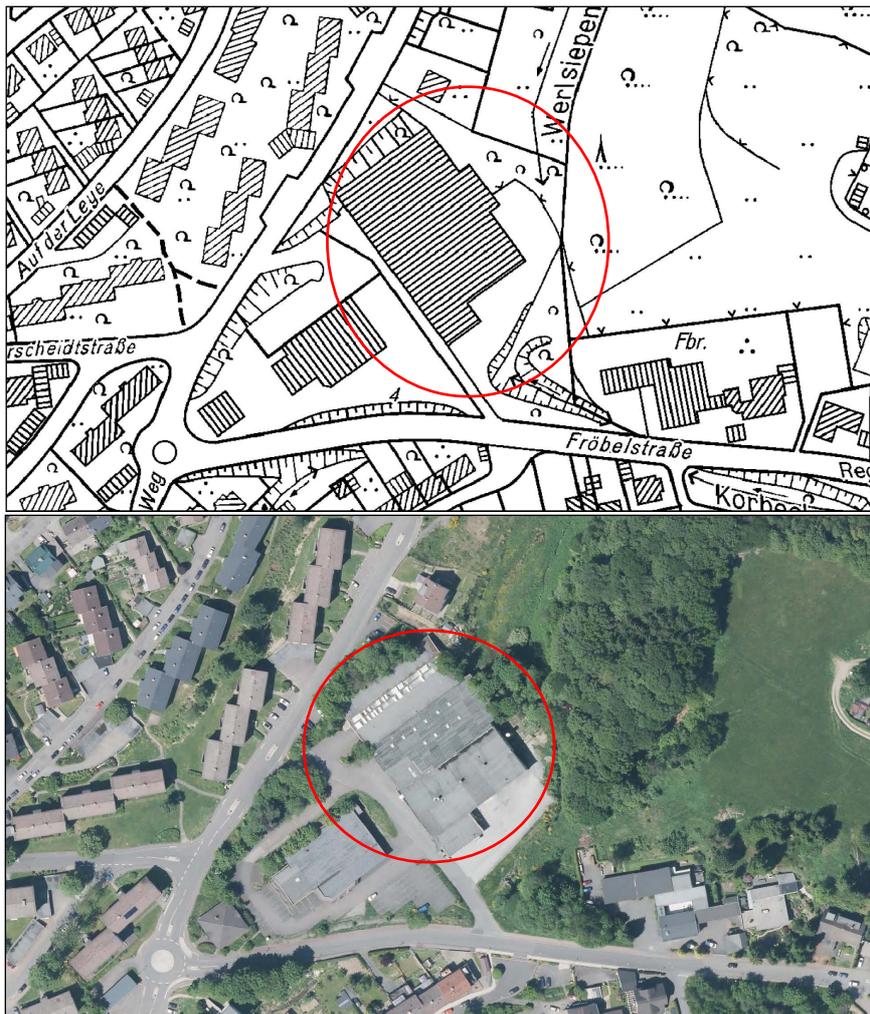
Das Untersuchungsgebiet befindet sich im nördlichen Bereich von Meinerzhagen im Tal des Baches „Werlsiepen“. Dieser entwässert den Bereich von Norden nach Süden.

Die Fläche ist zum größten Teil versiegelt (Gebäude, Asphalt). Nur im Norden und Osten ist eine Grünfläche mit Bäumen und Büschen vorhanden.

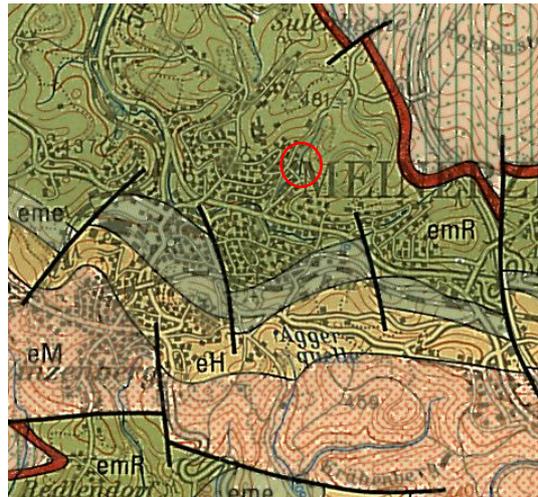
Ausschnitt C5110

Nach Sichtung des geologischen Kartenmaterials (C5110) werden im Untersuchungsgebiet unterhalb von geringmächtigen Hang-, Verwitterungs- und Bachsedimenten die Ton- und Sandsteine der „Remscheider Schichten“ (emR) erwartet.

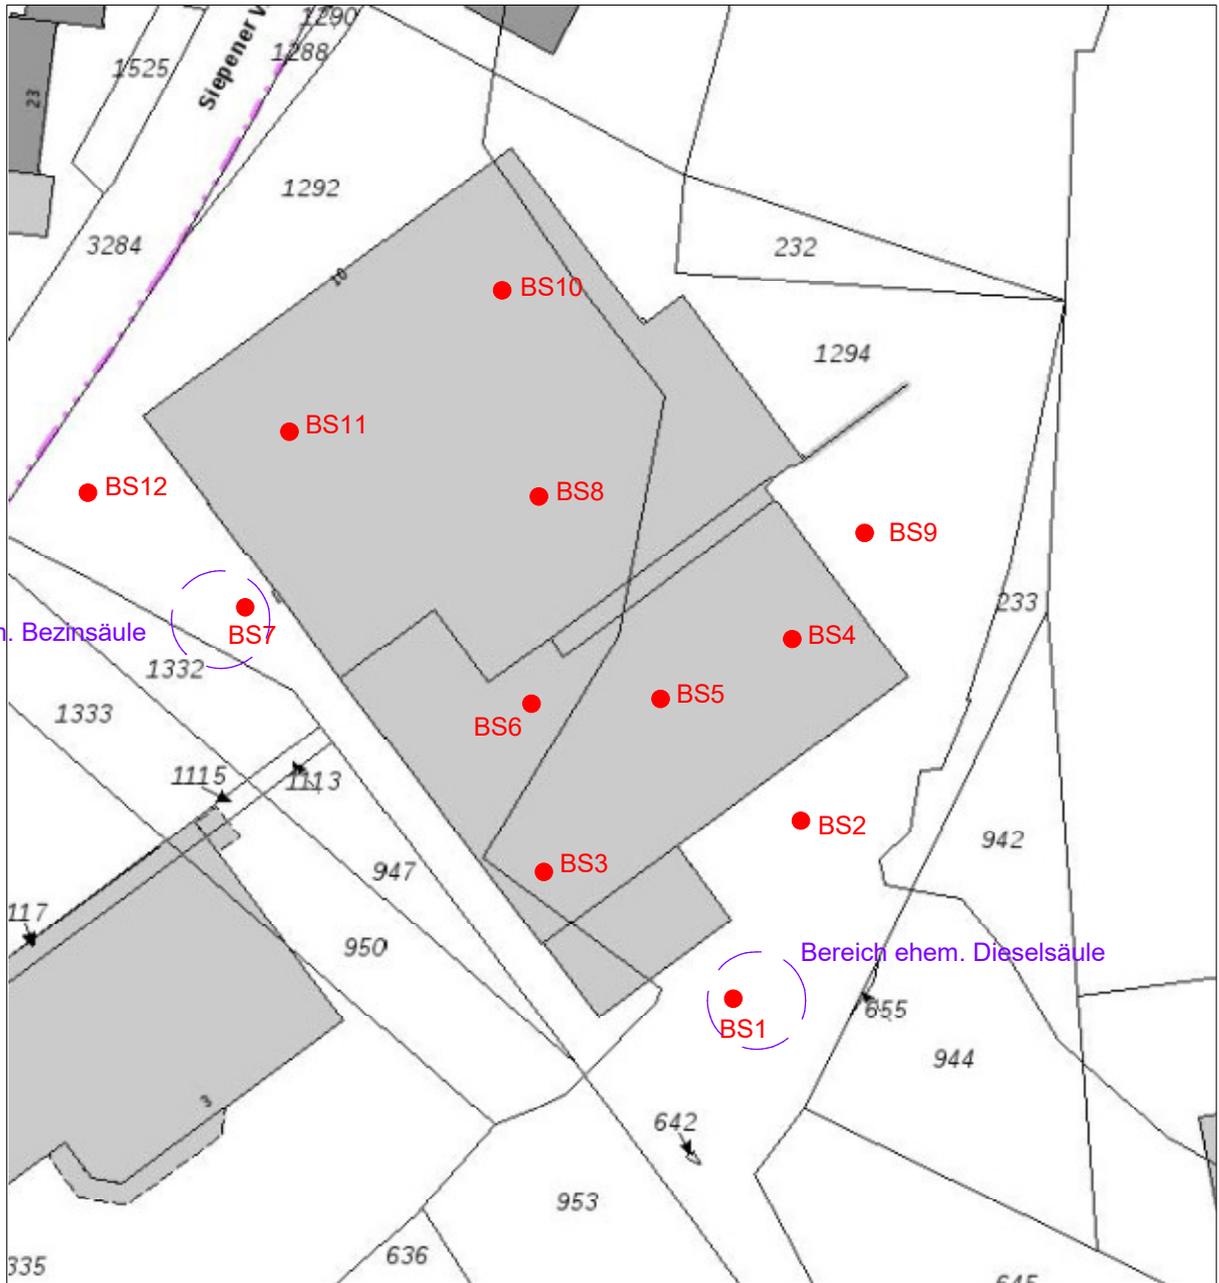
Lageplan

Die Bohrungen BS1, 2 und 9 sind im südlichen Außenbereich positioniert. Die Bohrungen BS3 und 6 wurden im Getränkemarkt, die Bohrungen BS4 und 5 im östlich benachbarten Gebäudekomplex positioniert.

Die Bohrungen BS7 und BS12 befinden sich im nordwestlichen Außenbereich, die Bohrungen BS8, 10 und 11 im nördlichen Gebäudekomplex.

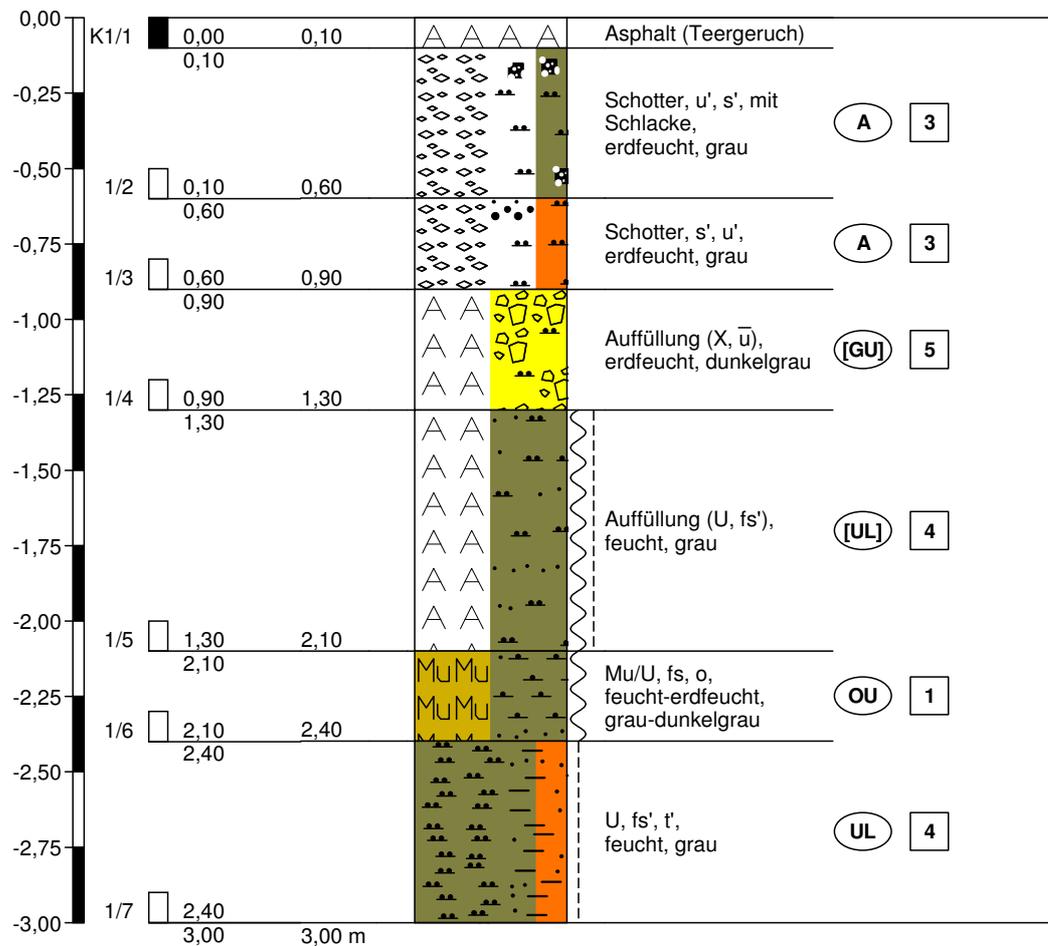
Die BS1 zeigt unterhalb des Asphalt eine Tragschicht aus Schotter mit Schlacke, gefolgt von einer Geländeanfüllung aus umgelagertem, geogenem, lehmigem Steinboden [GU] und feinsandigen Schluff [UL]. Darunter folgt der ehemalige Mutterboden (OU) und im Liegenden der geogenen Schluff (UL).

Der Gehalt an Benzo(a)pyren als Bestandteil des Summenparameters PAK(EPA) überschreitet in der Mischprobe MP1, bestehend aus den Bohrungen BS1, 2 und 9 den Prüfwert für Kinderspielflächen.

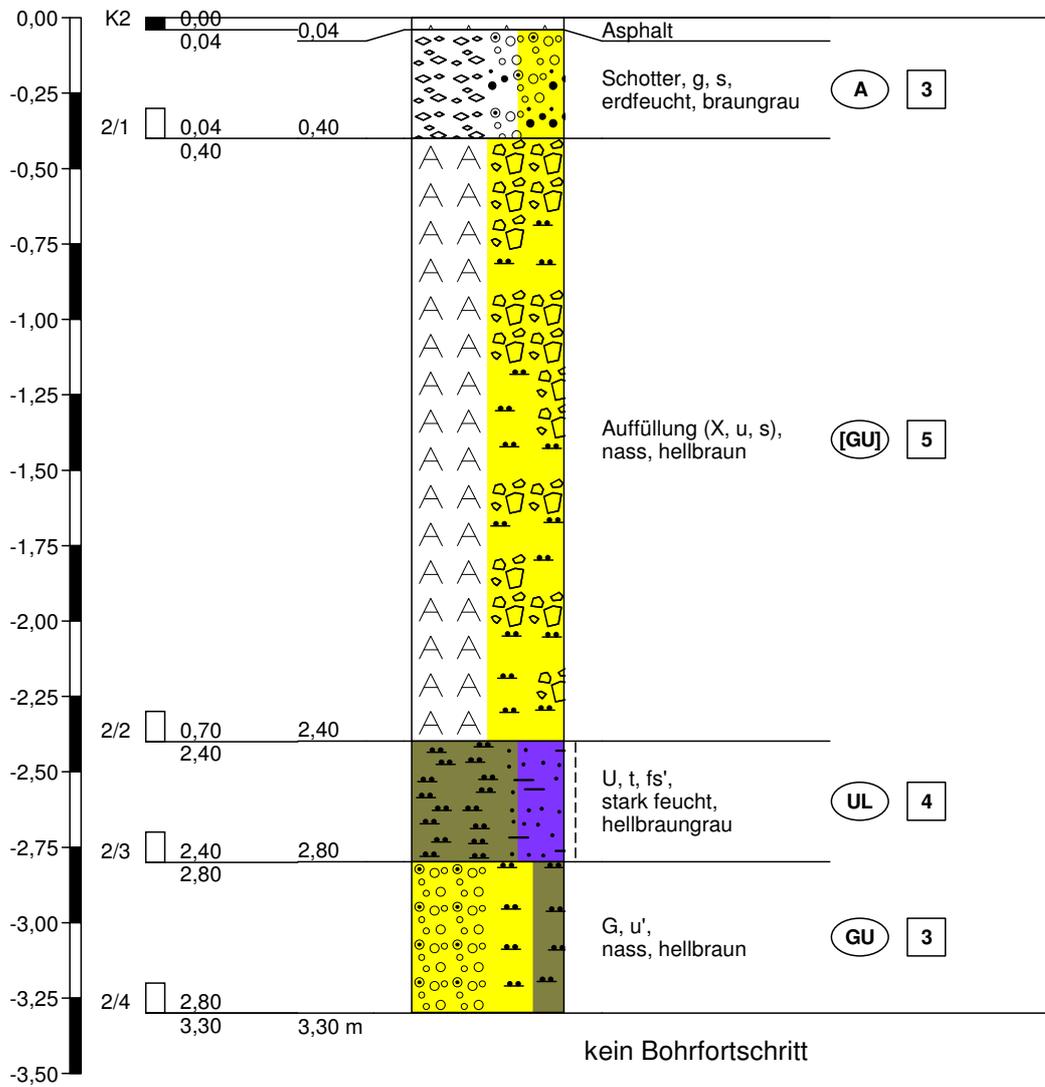
In der BS2 wurde unterhalb des Asphalt eine Tragschicht aus Schotter, gefolgt von einer Geländeanfüllung aus geogenem, lehmig-sandigem Steinboden [GU] erbohrt. Im Liegenden befindet sich ein toniger Schluff (UL) und der geogenen Kies (GU).

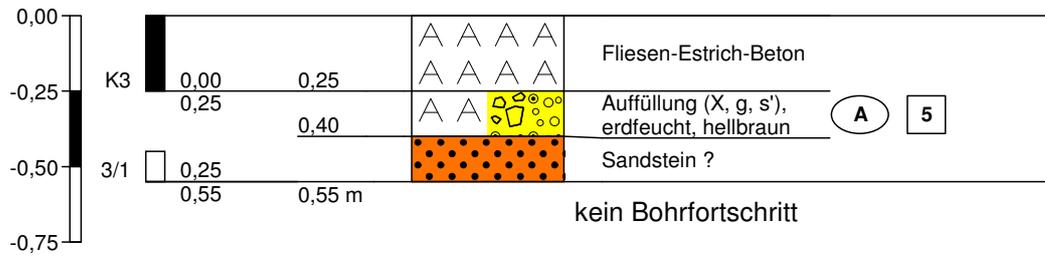
Die Bohrung BS3 zeigt unterhalb des Beton eine Tragschicht aus Steinen und den verwitterten Sandstein.

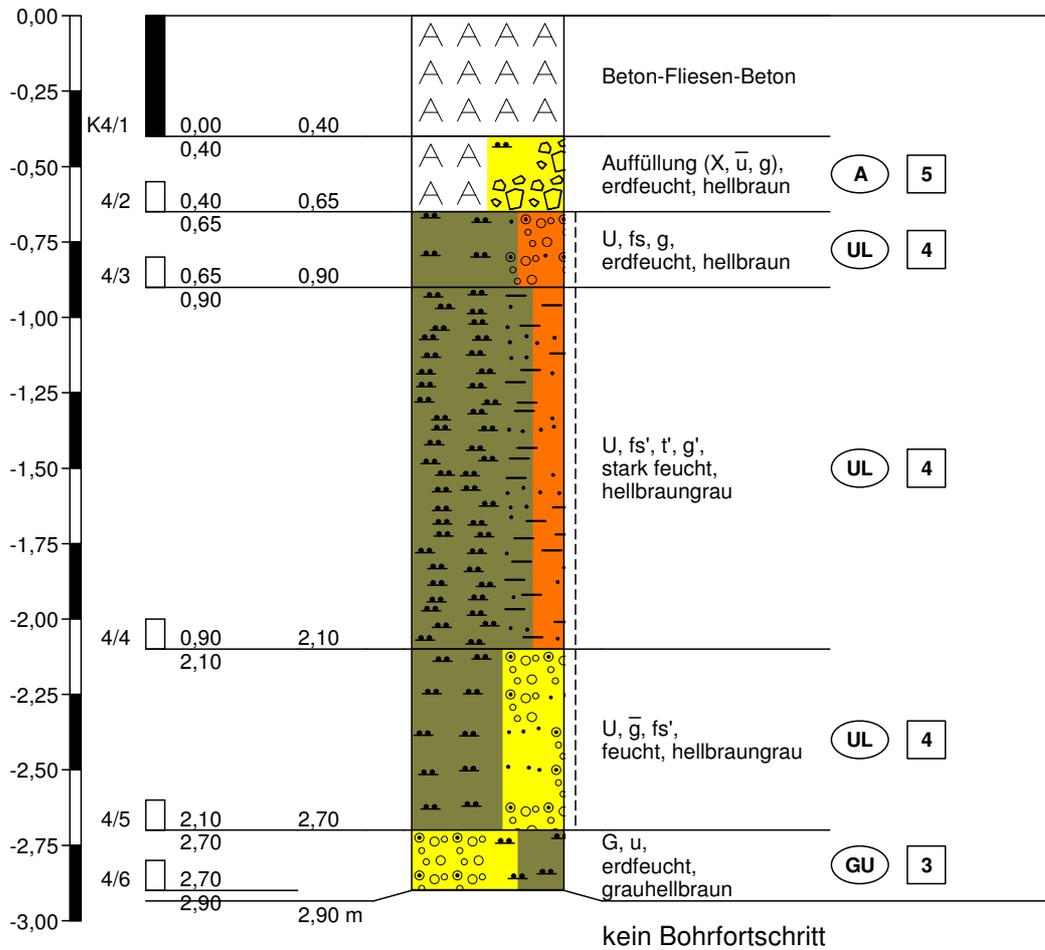
Die BS4 zeigt unterhalb des Beton eine Tragschicht aus Steinen. Darunter befindet sich der geogene Schluff (UL) und im Liegenden der geogene Kies (GU).

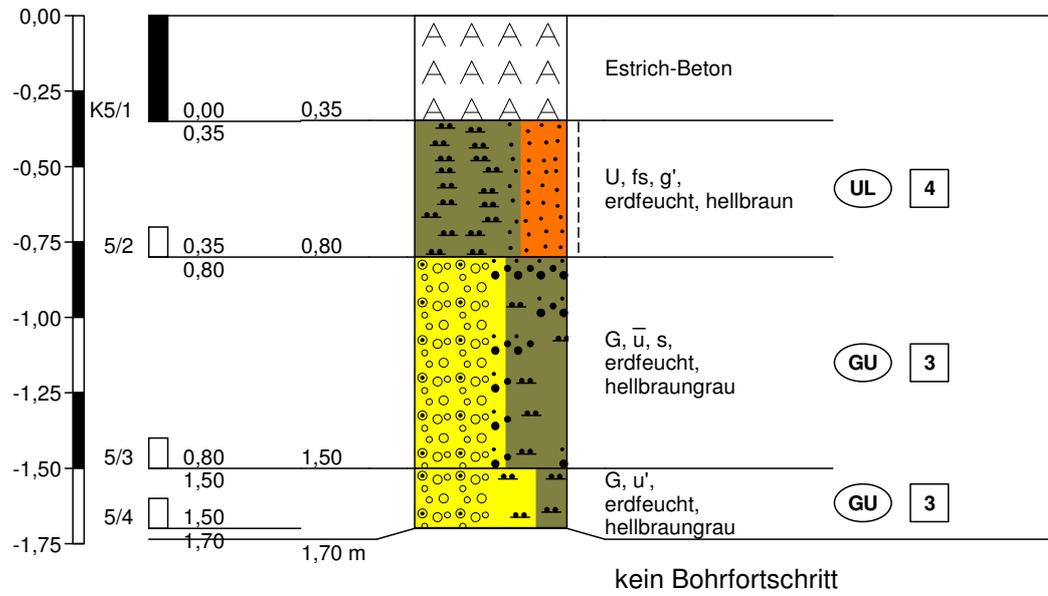
Die BS5 zeigt unterhalb des Beton direkt den geogenen Schluff (UL) und im Liegenden den geogenen Kies (GU).

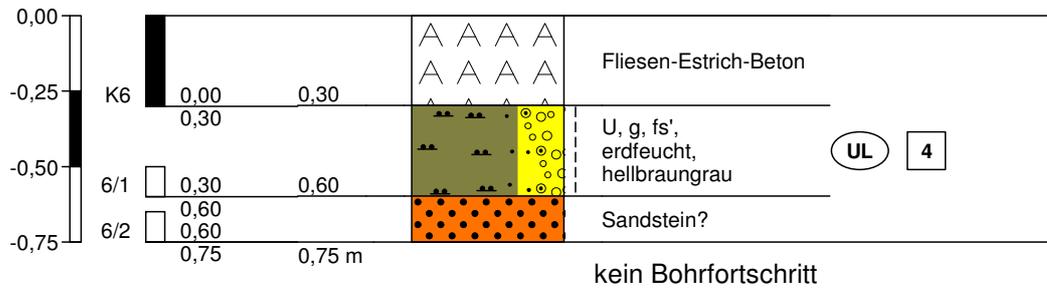
Die Bohrung BS6 zeigt unterhalb des Beton direkt den geogenen Schluff (UL) und im Liegenden den verwitterten Sandstein.

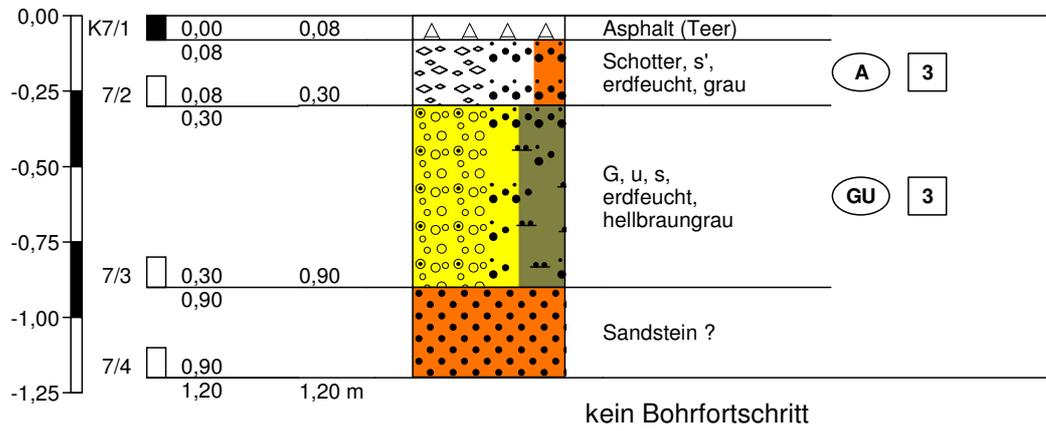
Die Bohrung BS7 zeigt unterhalb des Asphalt eine Tragschicht aus Schotter. Darunter befindet sich der geogene Kies (GU) und der verwitterte Sandstein.

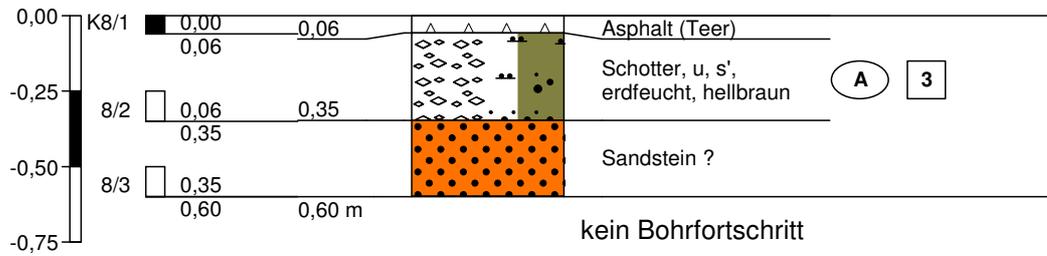
Die Bohrung BS8 zeigt unterhalb des Asphalt eine Tragschicht aus Schotter und im Liegenden den verwitterten Sandstein.

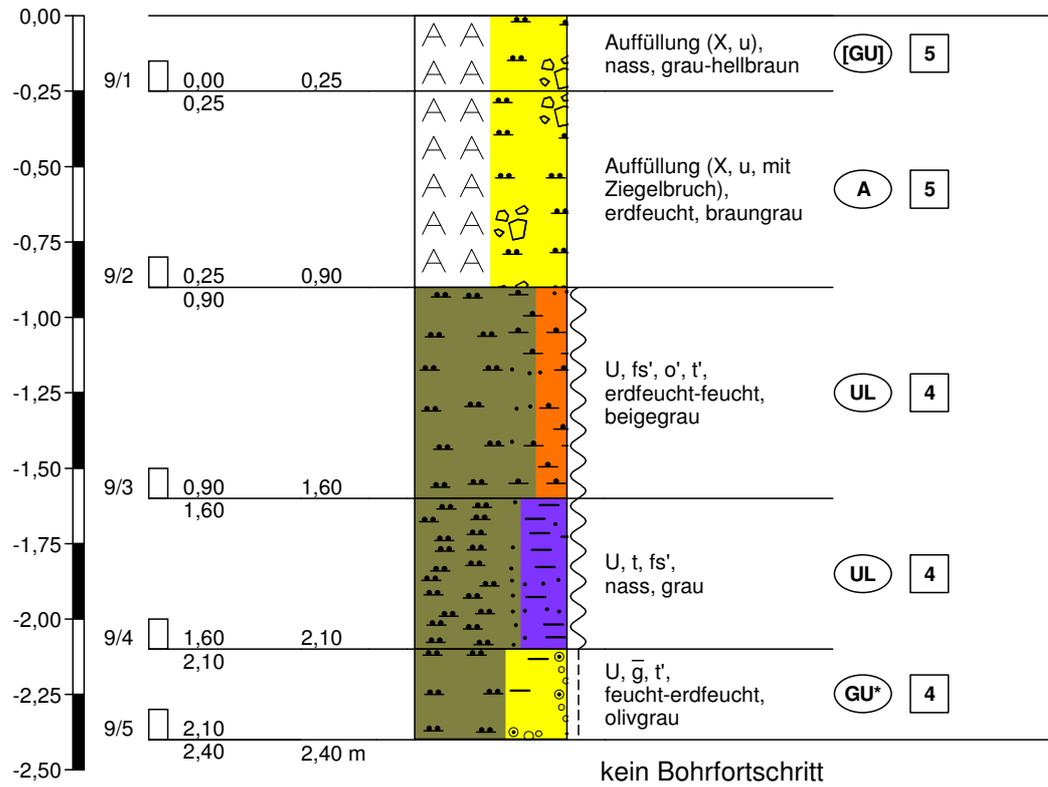
Die Bohrung BS9 zeigt unterhalb einer Auffüllung aus lehmigen Steinen mit Ziegelbruch den geogenen Schluff (UL(GU*)).

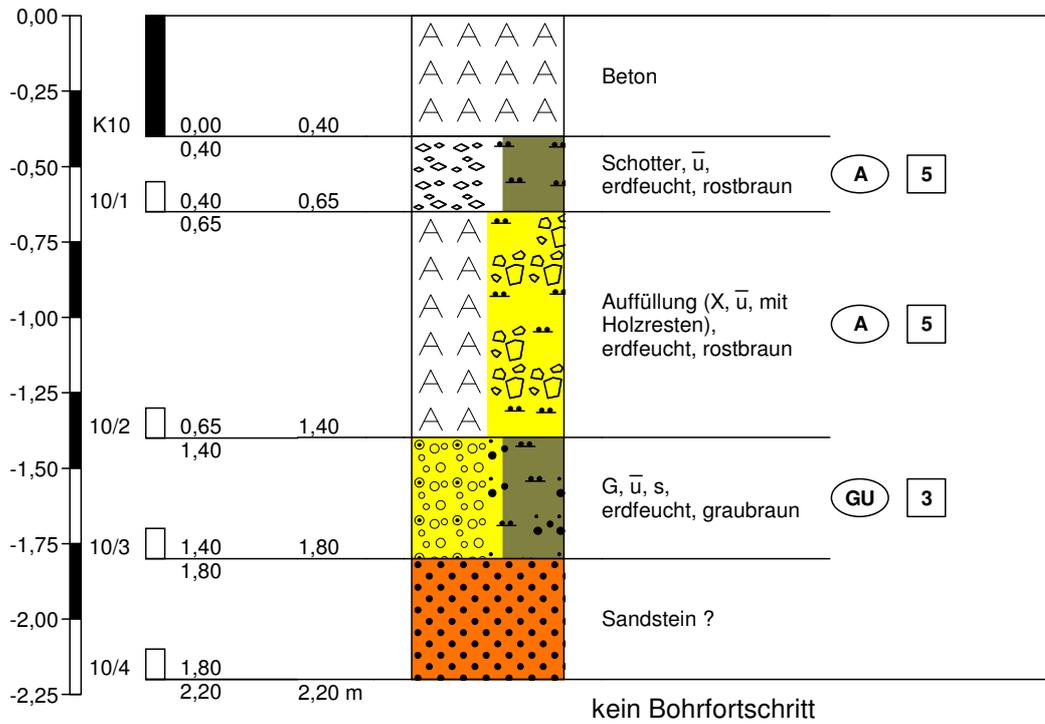
Die Bohrung BS10 zeigt unterhalb des Beton eine Tragschicht aus Schotter und eine Anfüllung aus umgelagerten, geogenen Steinen mit Holzresten. Darunter befindet sich der geogene Kies (GU) und im Liegenden der verwitterte Sandstein.

In der Mischprobe MP6, bestehend aus der Bohrung BS10, wurde der Prüfwert für Arsen für Wohngebiete überschritten.

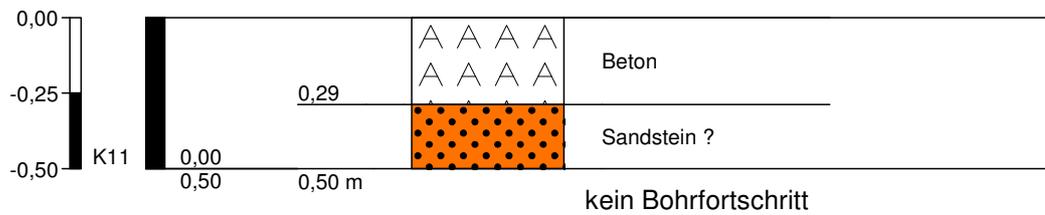
Die Bohrung BS11 zeigt unterhalb des Beton direkt den verwitterten Sandstein.

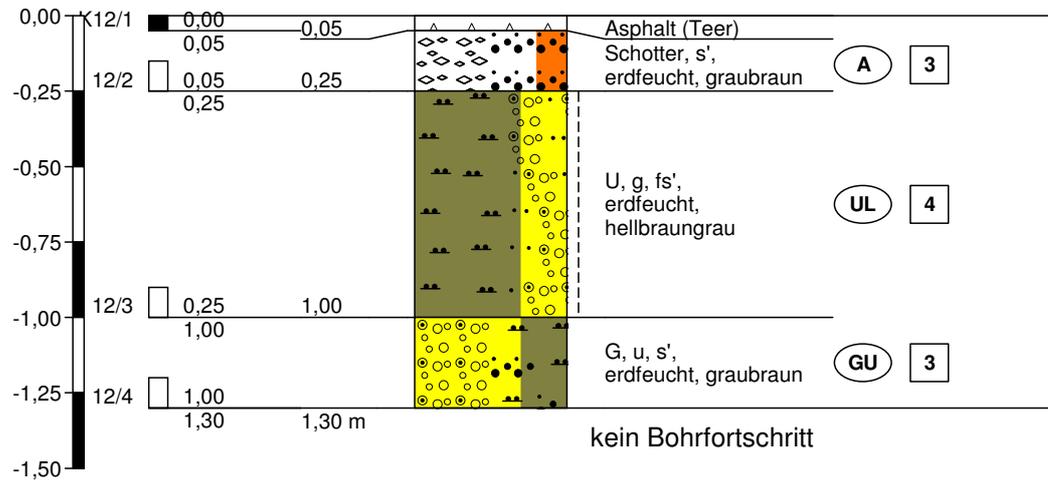
Die BS12 zeigt unterhalb des Asphalt eine Tragschicht aus Schotter, gefolgt vom geogenen Schluff (UL) und im Liegenden den geogenen Kies (GU).
